Restauratie/Renovatie,
Het Schip

Proces & Kwaliteit

Presentatie RENDA
8 september 2016

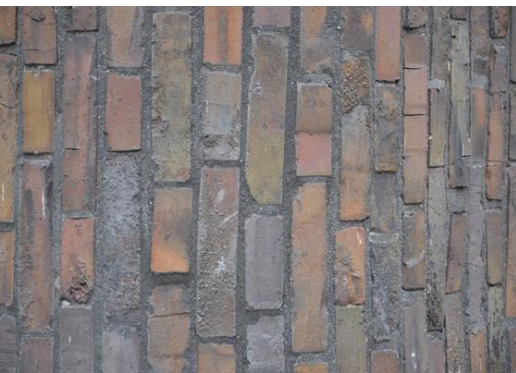
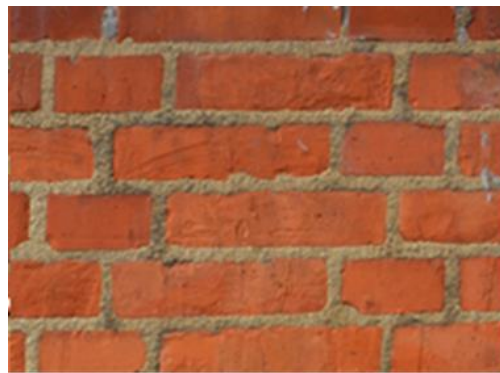
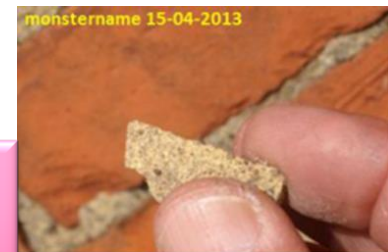
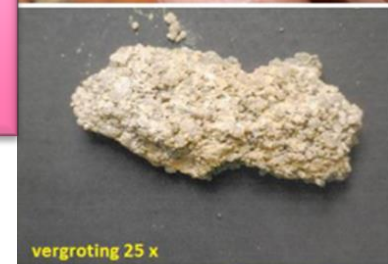
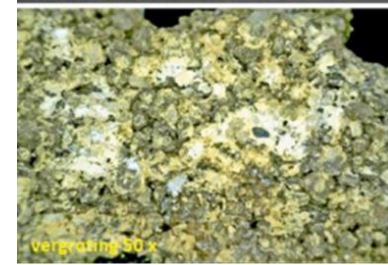
- een oranje of donker bruin/paars gebakken Groningse klinker
- een legmortel (Portland cement en kalk)
- en een gekleurde toplaag (okergeel of zwart)

- een normale capillaire wateropname
- de opgenomen hoeveelheid water, kan voldoende gebufferd worden om geleidelijk te verdampen
- er is geen sprake van vochtdoorslag naar binnen toe
- de toplaag van de steen laat nauwelijks vocht door
- vocht vanuit de voeg trekt wel enigszins in de steen

- Goed
- Haarscheuren in steen en op hechtvlakken voeg vraagt aandacht
- Lange levensduurverwachting

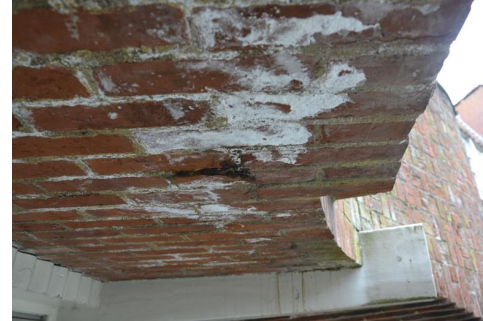
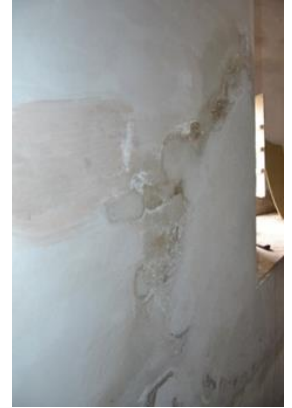
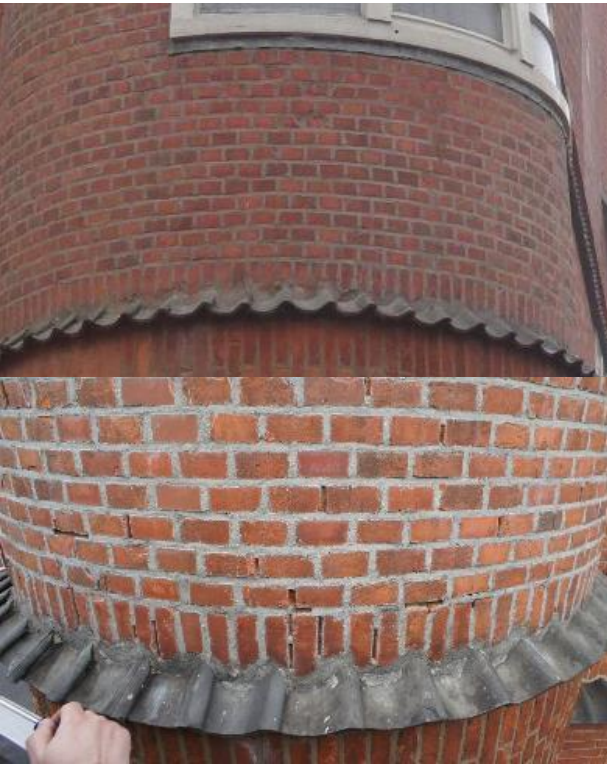
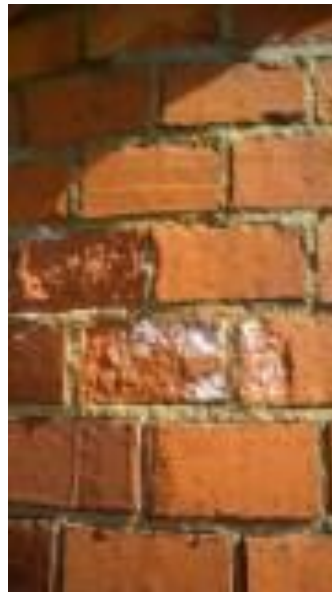
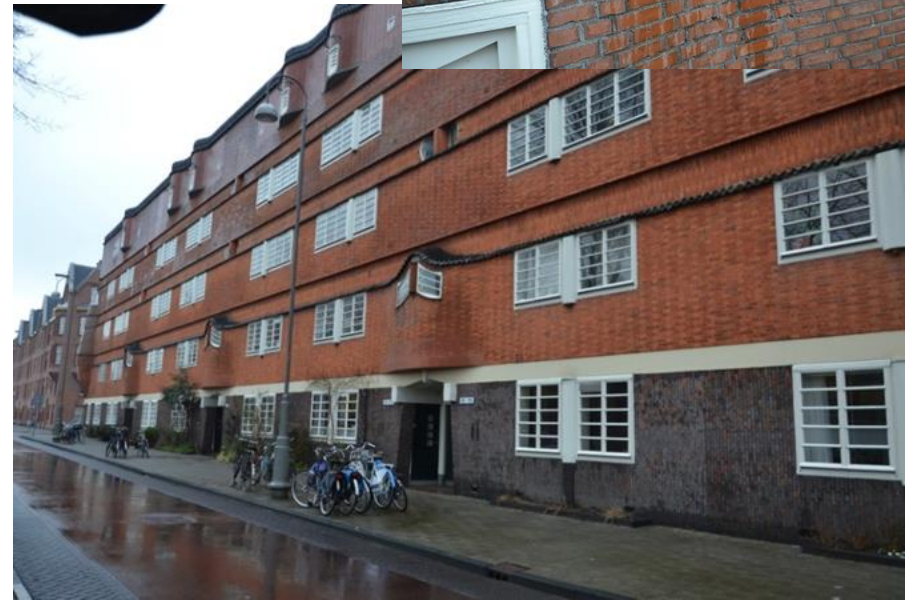
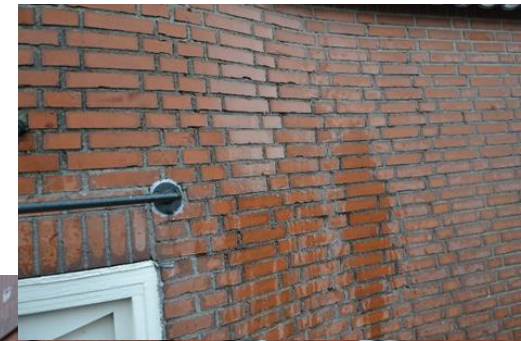
- Vorstschade bij de 'Sigaar'
- Schade 5^e bouwlaag Zaanstraat
- Zout uitbloei en vocht binnen
- Roestend ankerwerk
- Afboering stenen door zoutdruk

- ✓ Al het voegwerk uit de periode 1975-1980 en later moeten worden verwijderd en hersteld met een voegmortel overeenkomstig bestaand.
- ✓ Het vervangen van de stenen van de inboetingen is technisch noodzakelijk.
- ✓ Het gehydrofobeerde geveldeel aan de westzijde (Zaanstraatzijde) verkeerd in een slechte toestand en herstel zal leiden tot het opnieuw optrekken van deze bouwlaag.
- ✓ Bij overige gehydrofobeerde delen het voegwerk vervangen.

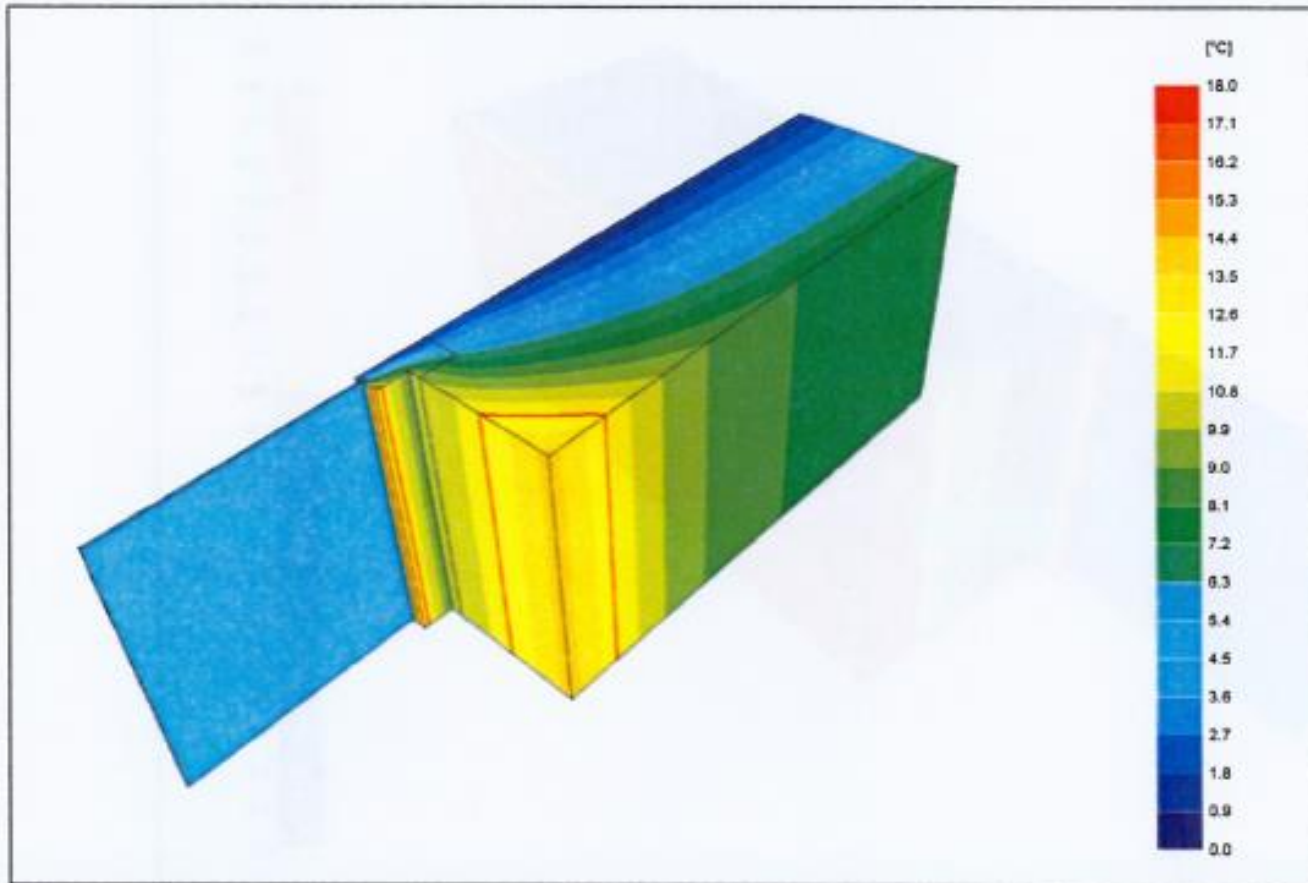
Figuur 1

Dagkant gevel huidige situatie met grenslijn $f_{n,ri}$ van 0,65

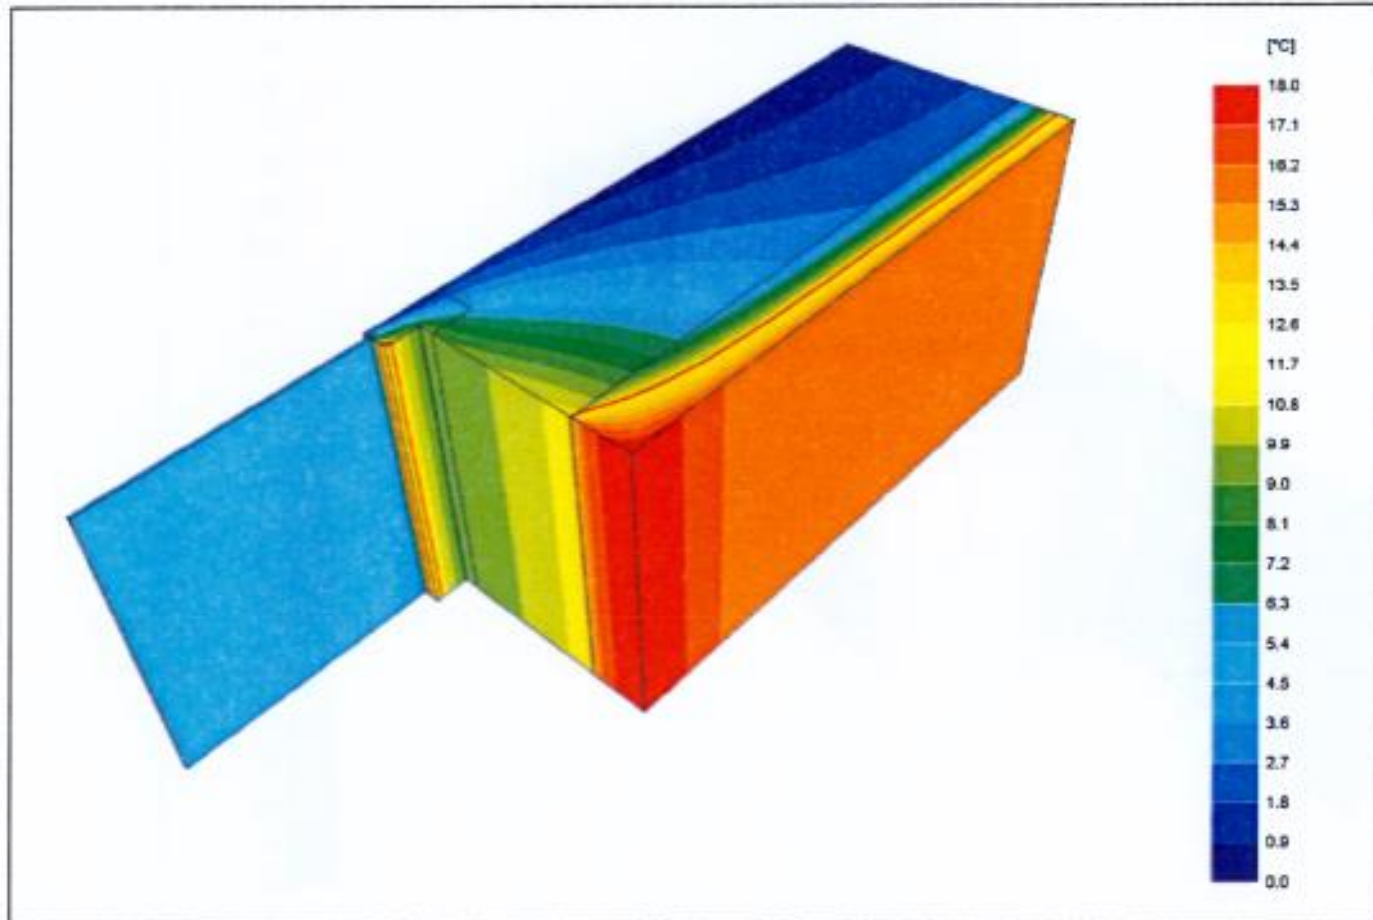
Figuur 3

Dagkant gevel met binnengevelisolatie $R_c = 2,5 \text{ m}^2\text{K/W}$ met grenslijn $f_{n,r}$ van 0,65
