Restauratie/Renovatie,
Het Schip

Proces & Kwaliteit

Presentatie RENDA
8 september 2016

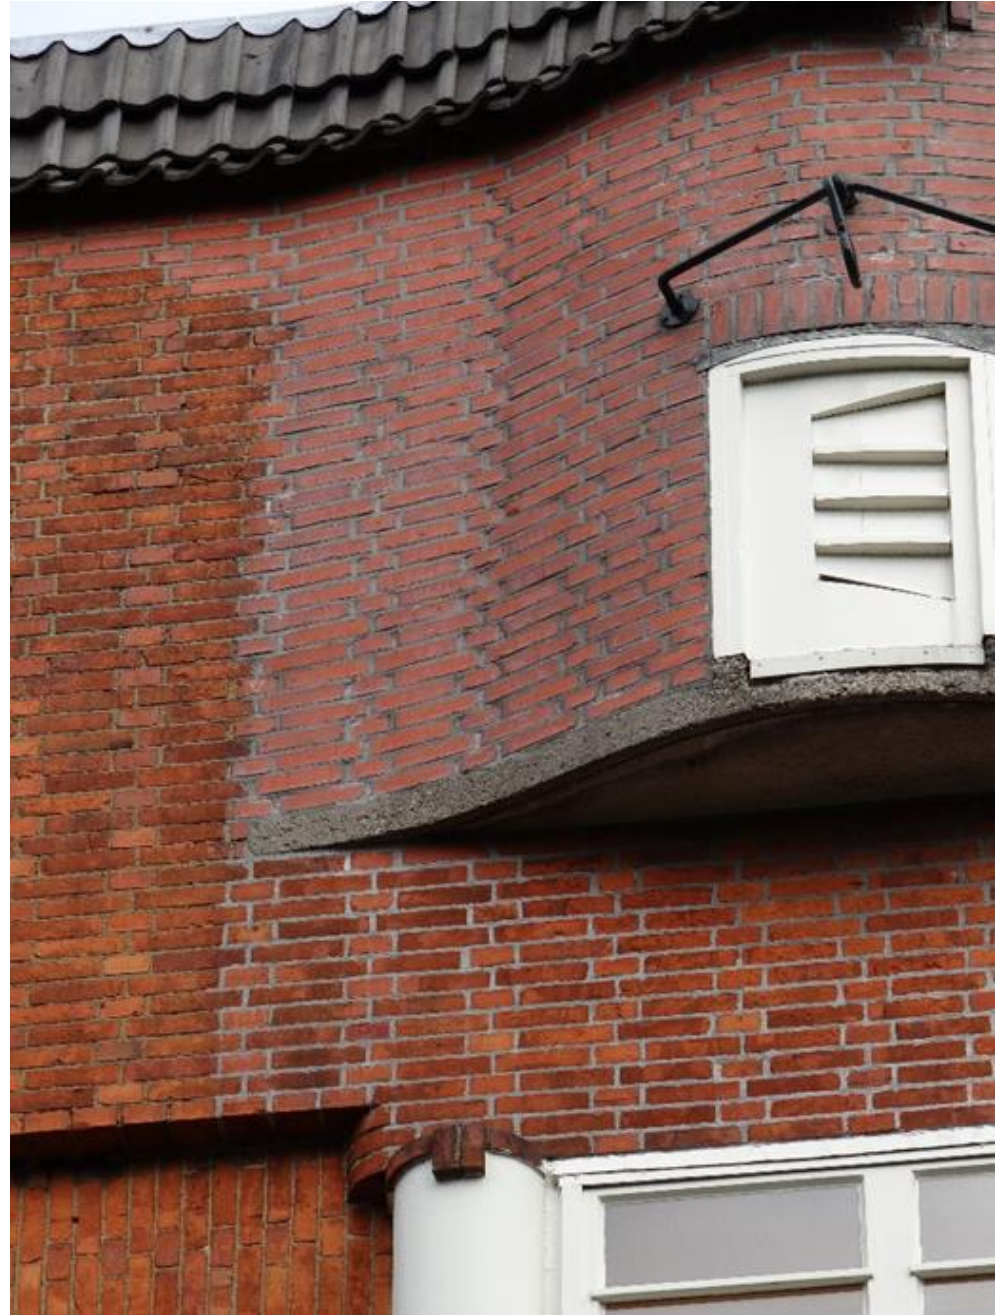
Wat zien jullie?

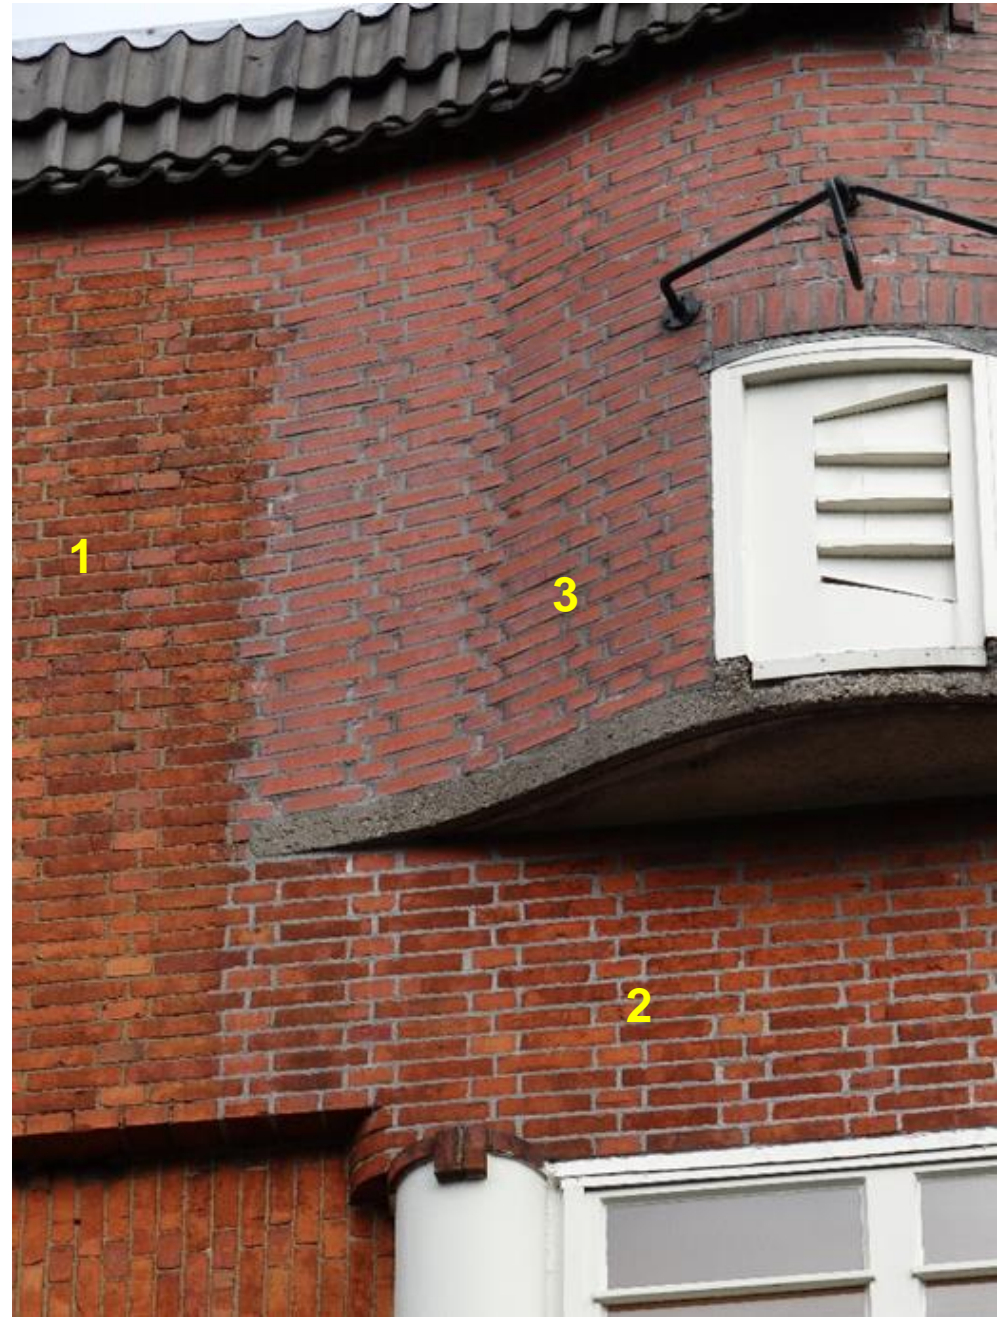
3 categorieën metselwerk

- ✓ 1. oorspronkelijk metselwerk
- ✓ 2. originele steen met nieuwe voeg
- ✓ 3. inboetingen, later toevoegingen

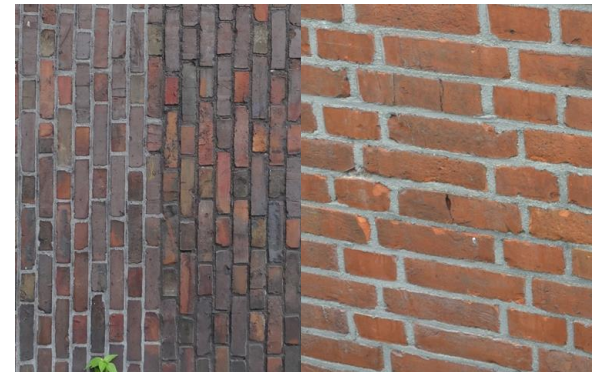
- capillaire wateropname is hoger dan het originele metselwerk
- de hechting van de voeg op de steen is matig/slecht
- steen en mortel zijn niet 'compatible'
- de opgenomen hoeveelheid water via de voeg kan onvoldoende gebufferd worden om geleidelijk te verdampen.
- er is enige sprake van vochtdoorslag naar binnen toe.
- het metselwerk vertoont vorstschade > hydrofobering

✓ kwaliteit

- matig tot slecht
- sterk afnemende levensduurverwachting

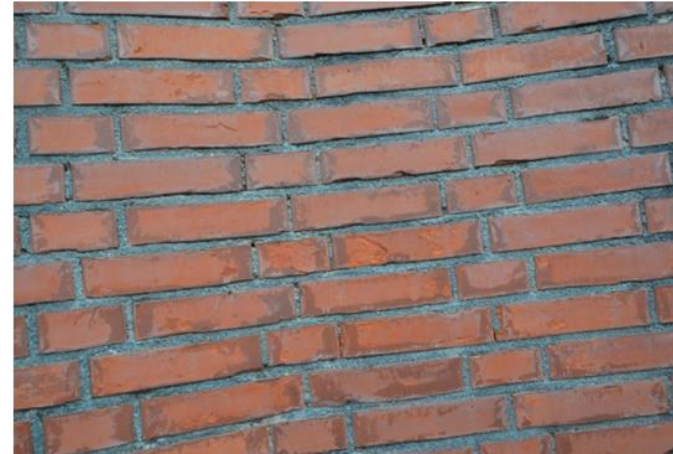
- capillaire wateropname aan zichtzijde zeer laag
- voegwerk sterke capillaire wateropname
- Vochtdoorslag
- zouthoudend (hygroscopisch!)

- slecht
- slechte afstemming voeg en steen
- niet vol en zat gemetseld
- zoutvorming vanuit de mortels
- progressief voortzettend shadebeeld
- technische levensduur ten einde

- ✓ Al het voegwerk uit de periode 1975-1980 en later moeten worden verwijderd en hersteld met een voegmortel overeenkomstig bestaand.
- ✓ Het vervangen van de stenen van de inboetingen is technisch noodzakelijk.
- ✓ Het gehydrofobeerde geveldeel aan de westzijde (Zaanstraatzijde) verkeerd in een slechte toestand en herstel zal leiden tot het opnieuw optrekken van deze bouwlaag.
- ✓ Bij overige gehydrofobeerde delen het voegwerk vervangen.

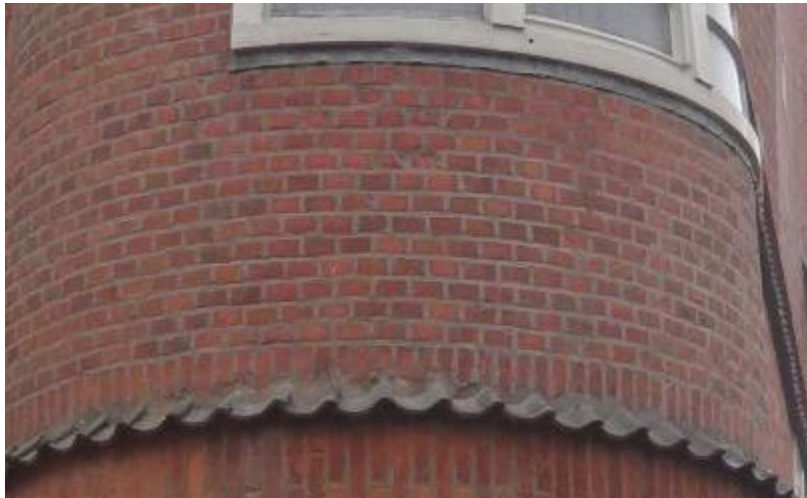
De 'Sigaar'

Situatie op 11 januari 2013

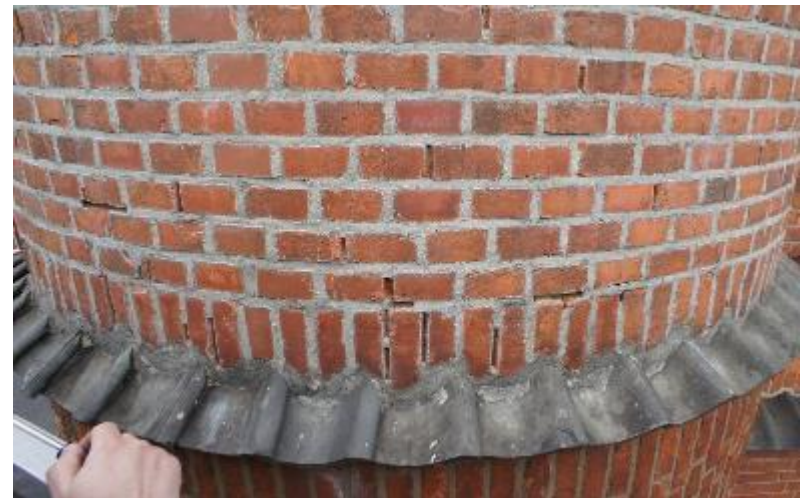
Situatie op 16 april 2013

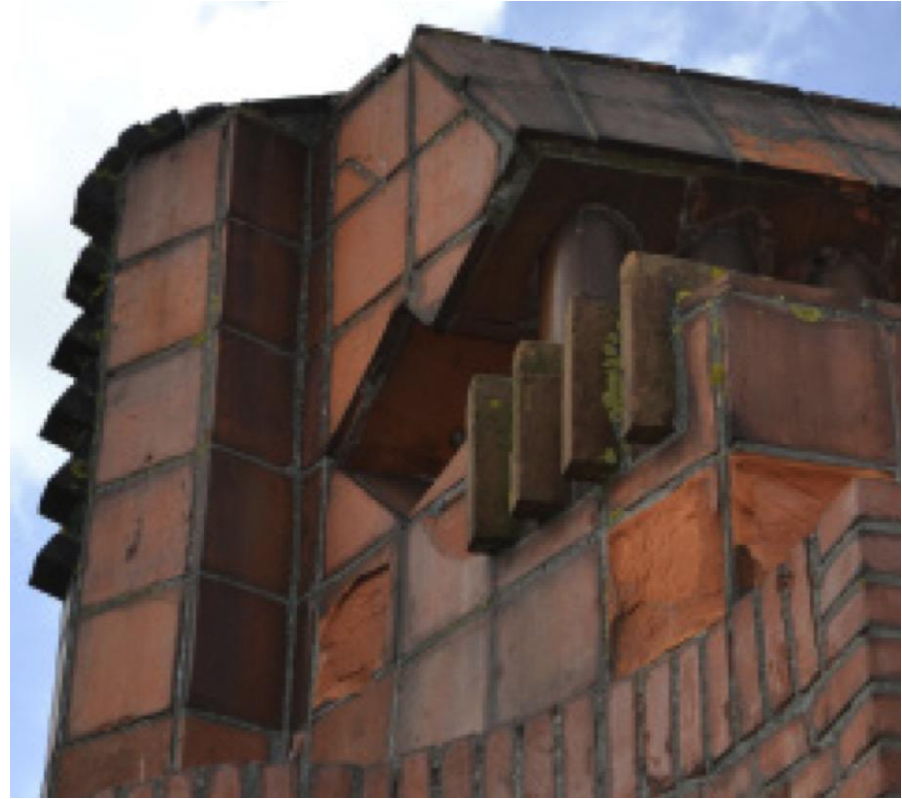
Situatie voor heden
